PROG802 PAGE 1 de 1

Procédure AUTO APPRENTISSAGE:

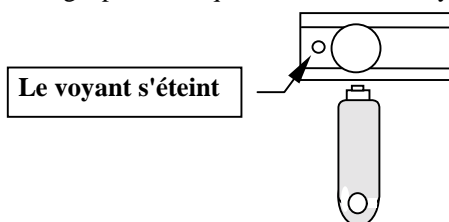
☛ Désactiver l'antidémarrage, par la clé qui fonctionne: Le voyant (LED) s'éteint.

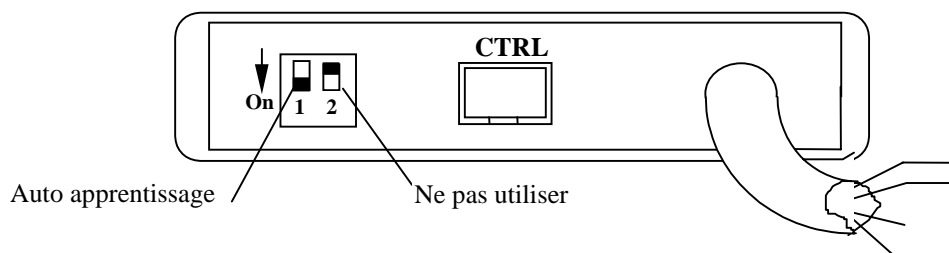
☛ Mettre le micro interrupteur N°1 situé derrière la centrale de l'antidémarrage, en position "ON": Le voyant s'allume.

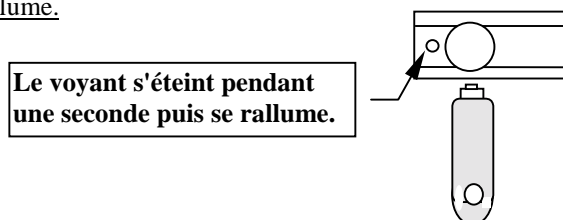
☛ Insérer la **première clé** pendant une seconde, dans le panneau de contrôle: Le voyant s'éteint pendant une seconde puis se rallume.

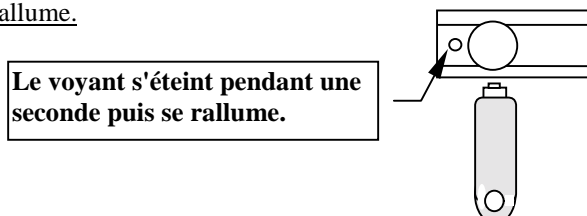
☛ Insérer la **deuxième clé** pendant une seconde, dans le panneau de contrôle: Le voyant s'éteint pendant une seconde puis se rallume.

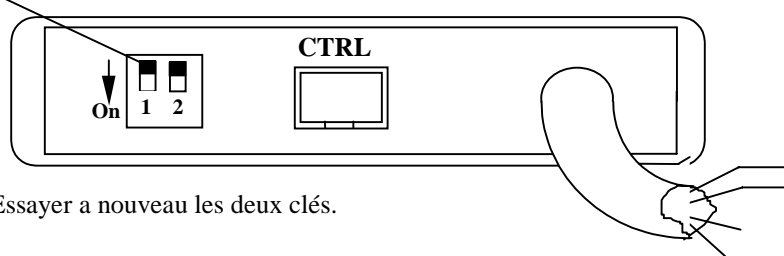
Normal

☛ Remettre l'interrupteur N°1 en position "OFF": Le voyant s'éteint
